7REFERAT FRÅ STYREMØTE I LUSSEVIKA HAVN 24.03.2025

Da er vi ferdig med årets kontroll og jobb på Lussevika.

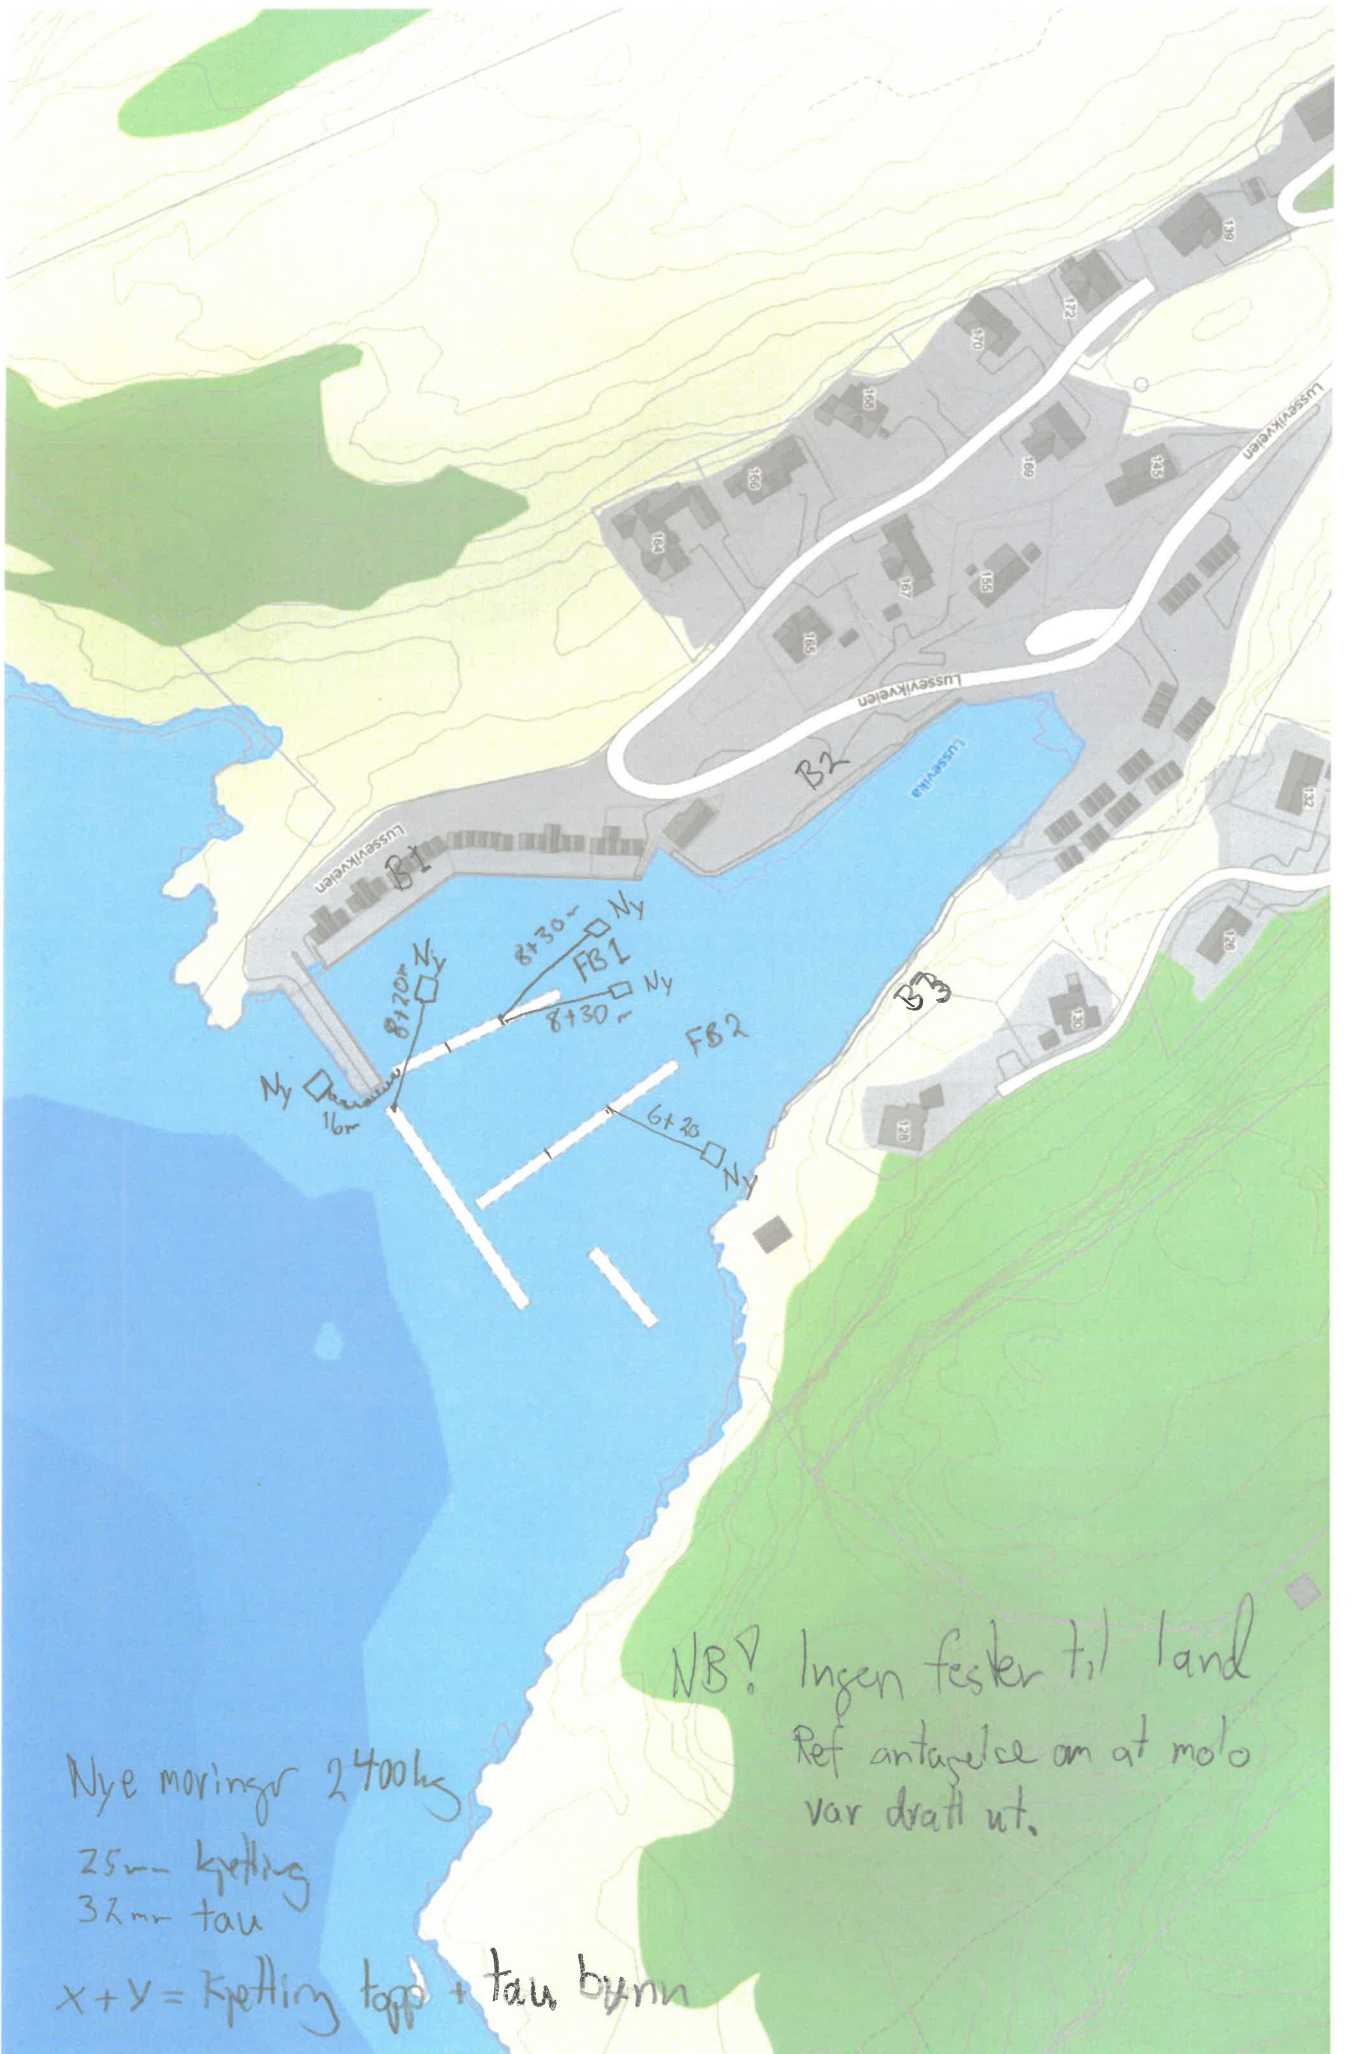
Det ble lagt ut 5 stk moringer totalt, vi viste om 1 stk som var slitt fra før.

Moringer på FB1 inn mot vika hadde blitt dratt mot brygge flere meter, derfor hadde FB1 flyttet seg nærmere molo. La ut 2 stk nye moringer i retning inn mot vika, da med hensikt om at vi har bedre hold og at moringer ikke skal dras langs bunn.

Moring som går rundt molo fra FB1 var slitt, ny lagt ut.

Moring fra bølgebryter og inn mot land ble lagt ut som ekstra moring for å holde bølgebryter på plass.

Nye moringer 2400kg
 25m kjetting
 32m tau
 $x+y = \text{Kjetting topp} + \text{tau bynn}$

NB! Ingen fester til land
 Ref antagelse om at molo
 var dratt ut.
